## Nordgade 9

Registrering foretaget  
2006

Rækkehus

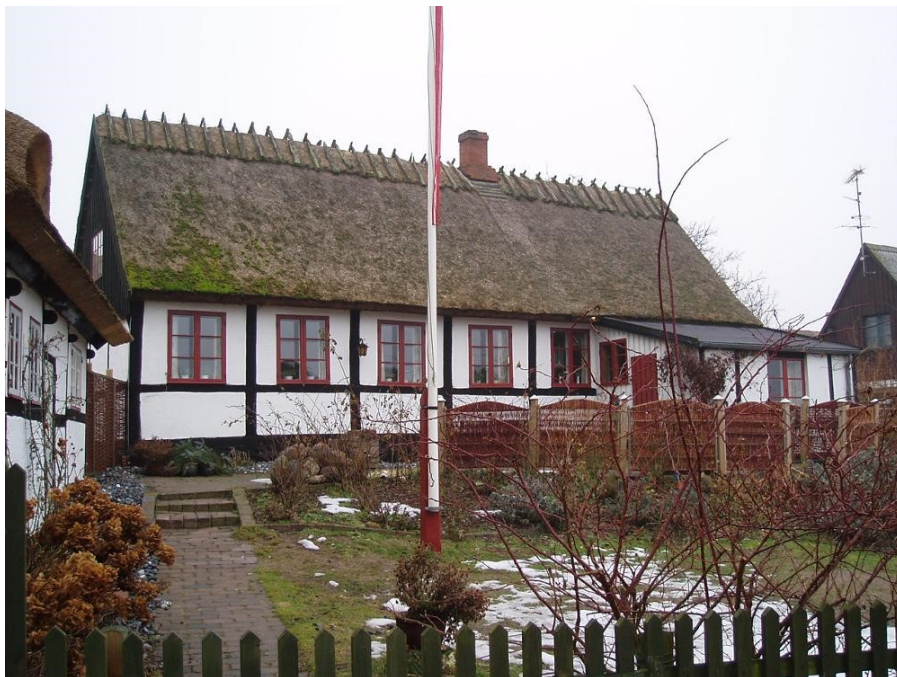
Arkitektonisk fremtræder bygningen som en traditionel bindingsværkslænge med kampestensokkel, gennemstukne bjælkehoveder og et næsten ubrudt stråtag med skorsten. Hertil kommer den enkle materialeholdning som tydeligst viser sig i nordsidens markante, ubrudte bindingsværk.

Meget velholdt.

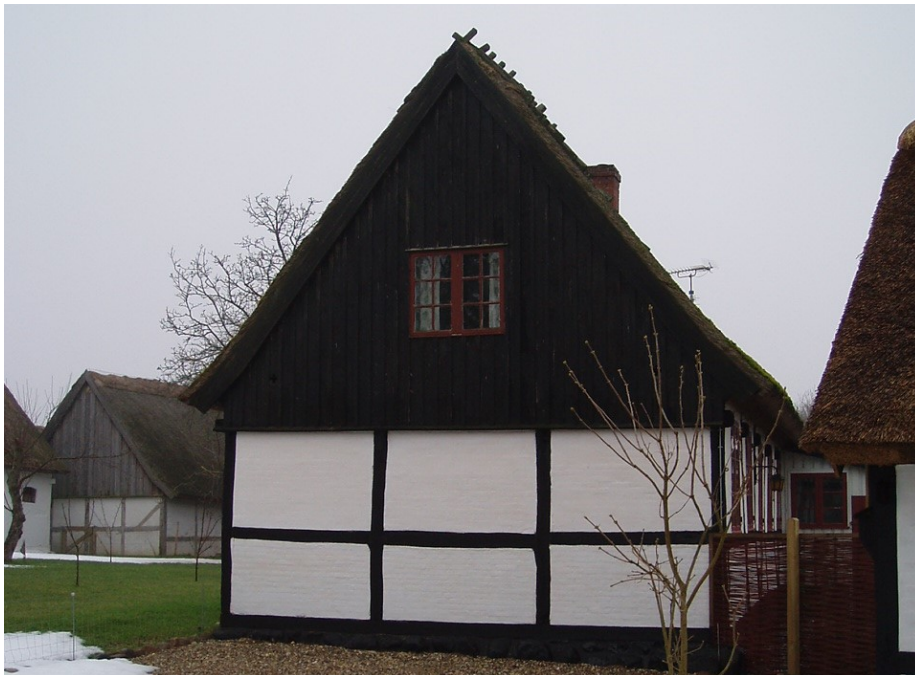
I bygningens ydre knytter de bærende fredningsværdier sig til længens placering og traditionelle fremtræden med ubrudt nordside, gennemstukne bjælkehoveder, traditionelle vinduer og næsten ubrudt, stråttækt tagflade. Hertil kommer den generelle materialeholdning. I bygningens indre knytter de bærende fredningsværdier sig til de ældre bygningsdele i form af gulve, døre, beslag, stolper og loftsbrædder.
