Søndergade 5

Registrering foretaget
2006

53 Nyord Ø, Nyord

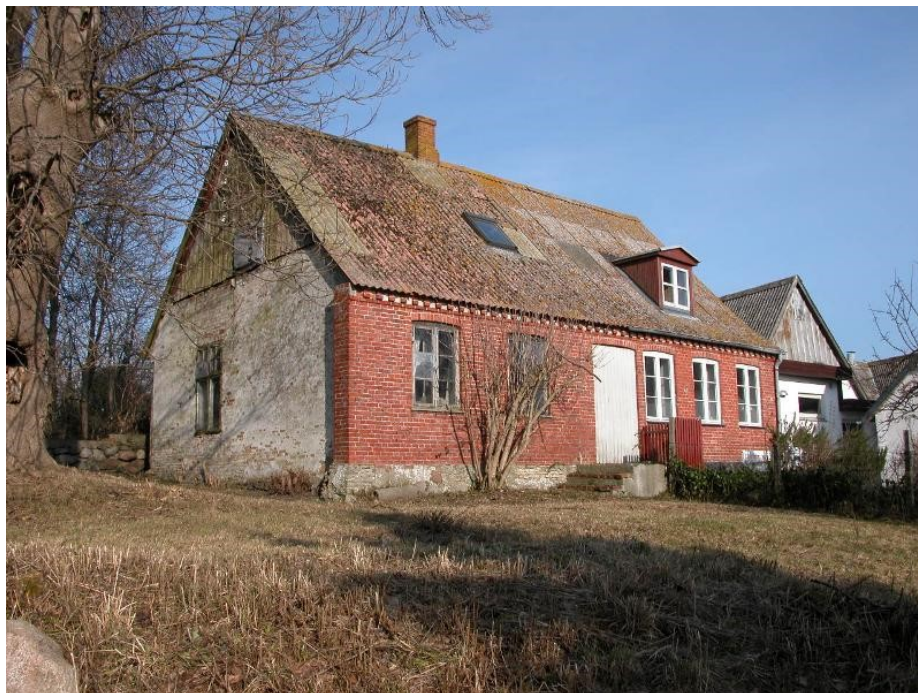
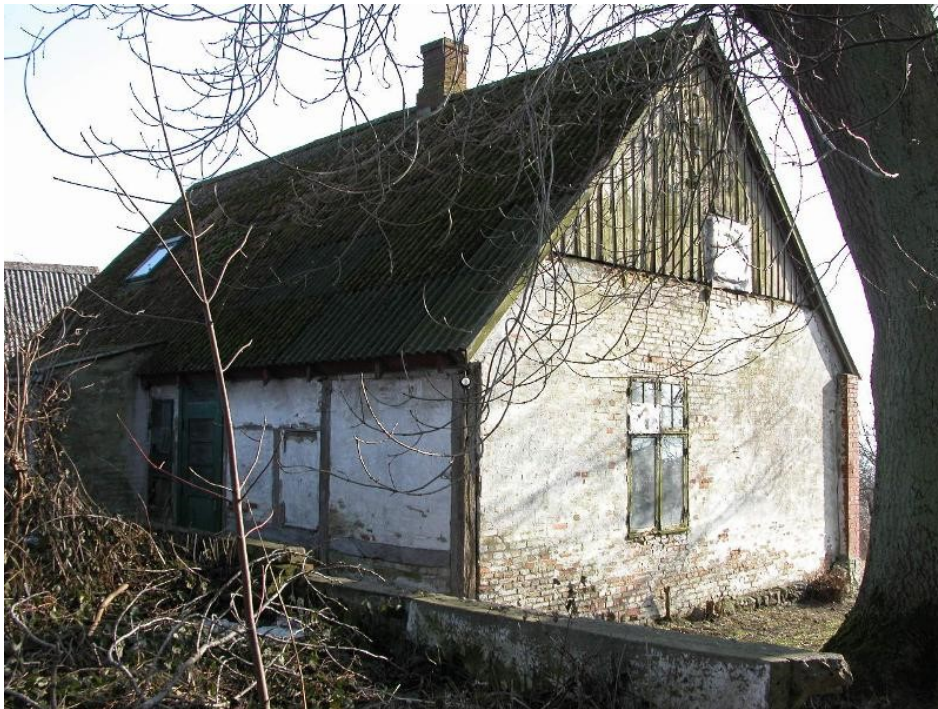
Gadefacade i rød blank mur, grundmuret gavlg og bindingsværk på bagfacaden, muret gesims med murværksdetaljer, rytmisk gadefacade, skæmmet af sin tilstand.

Gamle vinduer

Meget dårlig stand

Grundet sin tilstand, eksempel på hvordan bygningerne i tidens løb er blevet forandrede (3 byggeperioder).
