## Søndergade 5A

Registrering foretaget  
2006

54 Nyord Ø, Nyord

Rækkehus

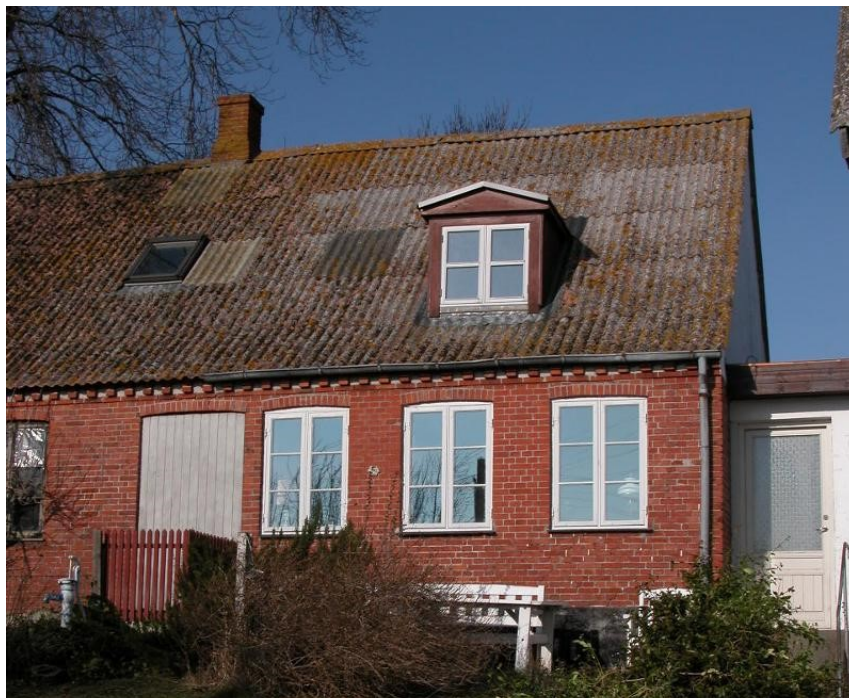
3 fags bygning i rød blank mur med tilbygning på nordsiden, nyere småkvist. Skæmmet af tilbygning i gavl der er sammenbygget med de 3 vestligste fag i naboejendom. (tilhører Søndergade 5A)

skiftet vinduer, ny tilbygning i gavl i anden stilart

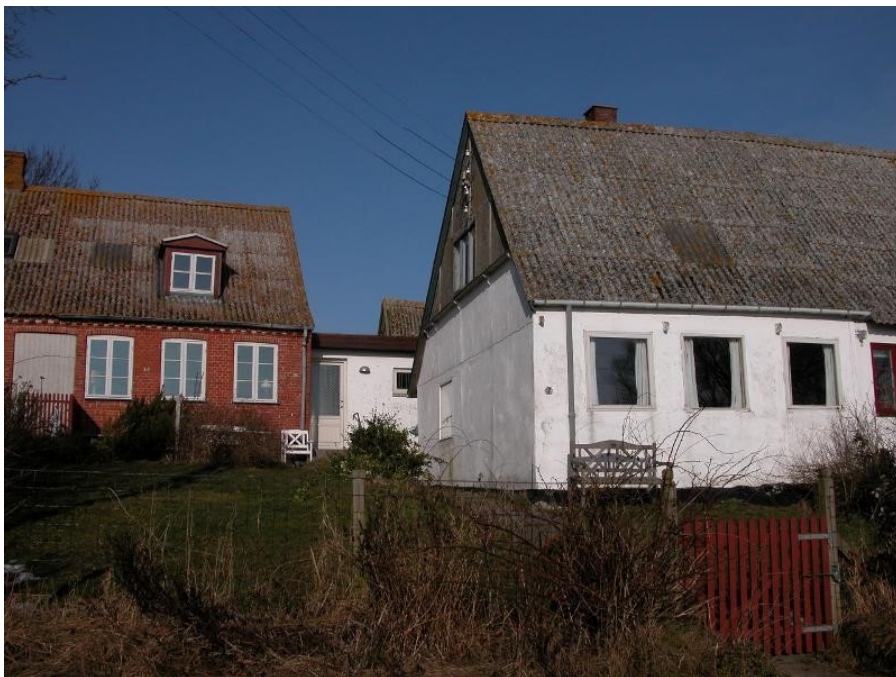
Rødstenshuset har en god rytme og bevaret meget af sit udtryk, sidehuset 3 fags ende skæmmet af vinduesudskiftning, samlet rodet udtryk.
