# Nyord Bygade 1 bygning 1

Registrering foretaget  
2006

Stuehus til landbrugsejendom

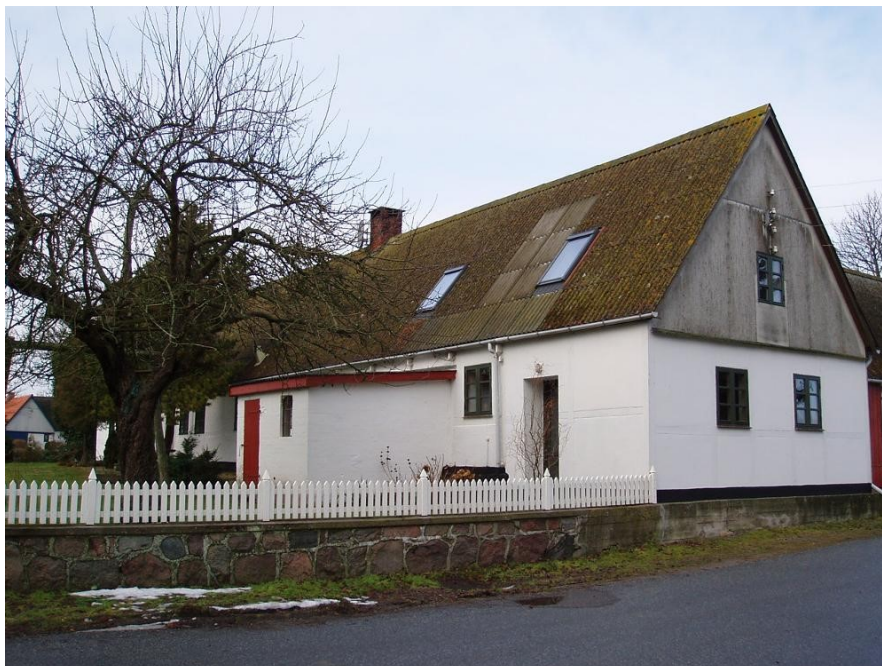
Fin lang længe med kalket bindingsværk, god rytme, skæmmet af nyere / renoveret østende med stolper i brædder og pladebeklædt gavltrekan samt af nyere skorsten i tagflade.

Gavl renoveret/ændret, skiftet vinduer

Istandsatt

Et af de lange stuehuse i gadebilledet, renoveret udtryk, del af anlæg.
