## Søndergade 9 bygning 2

Registrering foretaget  
2006

57a Nyord Ø, Nyord

Portlænge

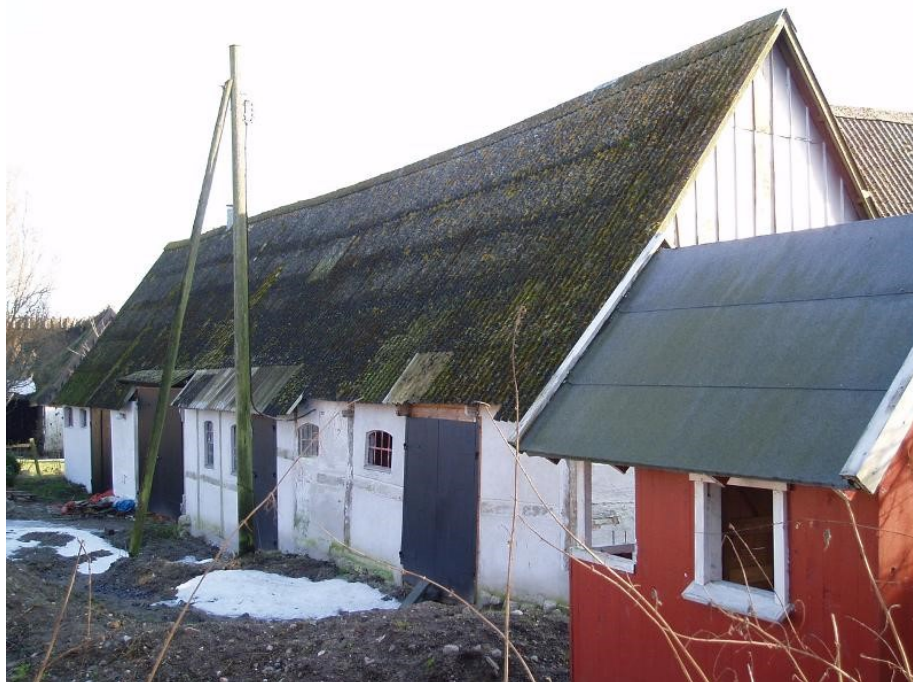
Overkalket bindingsværks længe med pandeplade beklædt gavle, nordfacaden med et rodet udseende

Nye revleporte og døre

Del af anlæg, gårdfacade ikke tilgængelig (aflåst)
