## Møllestangsvej 7 bygning 2

Registrering foretaget  
2006  
Opdateret 2021

Esthers gård

Portbygning / udlænge

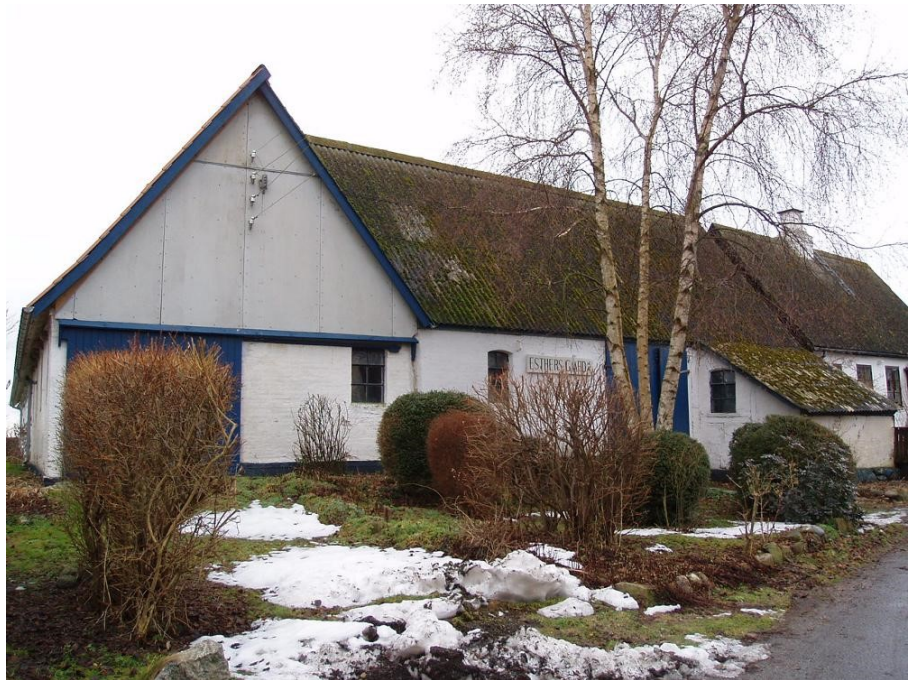
Gadefacaden har et lukket udtryk, gårdfacade med udbygning. Østdelen af syd-længen med enkle facader, gavl med pladebeklædning.

Sydlængen renoveret, østlængen i dårlig stand
