## Nordgade 8

Registrering foretaget  
2006

57d Nyord Ø, Nyord

Rækkehus

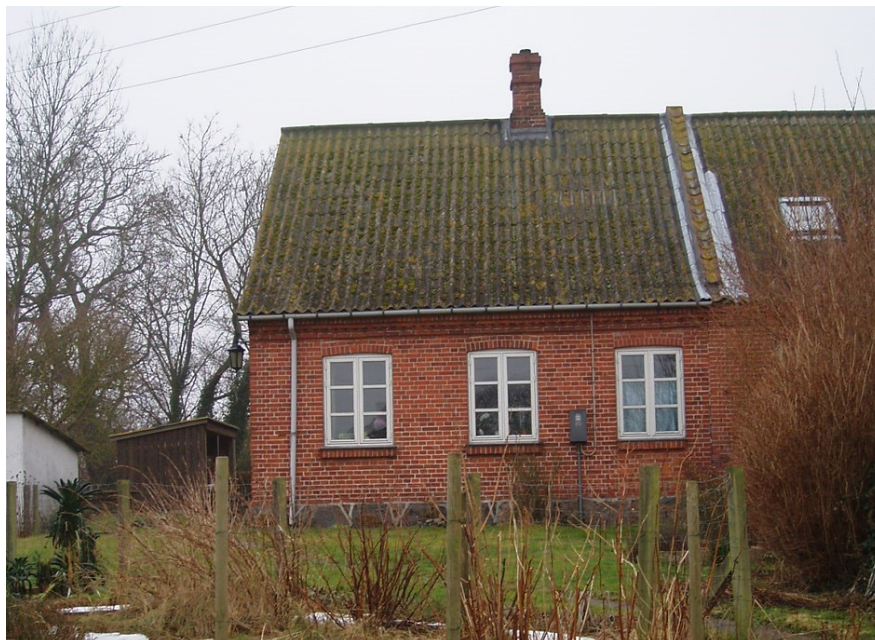
3 fags hus i rød blank mur med detaljeret muret gesims, rytmisk østfacade, noget lukket vestfacade.

Skiftet vinduer, døre og tagbeklædning. Rundingen over vinduer og døre er bevaret i vindues- og dør-rammer.

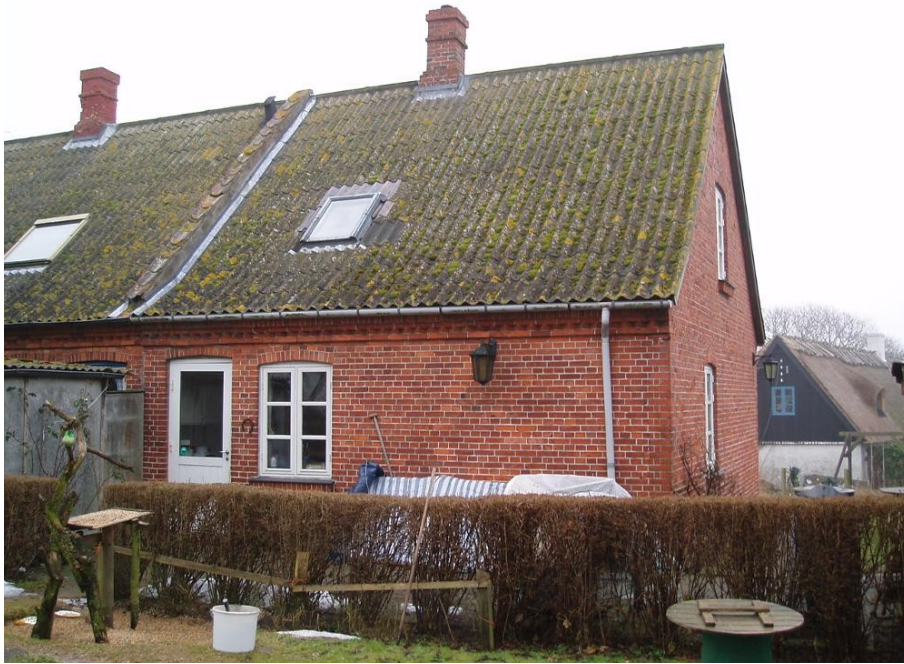
Har bevaret sin enkelhed og sine proportioner.
