Møllestangsvej 4A bygning 1 og 2

Registrering foretaget
2006
Opdateret 2021

Lodsgården

Stuehus til landbrugsejendom

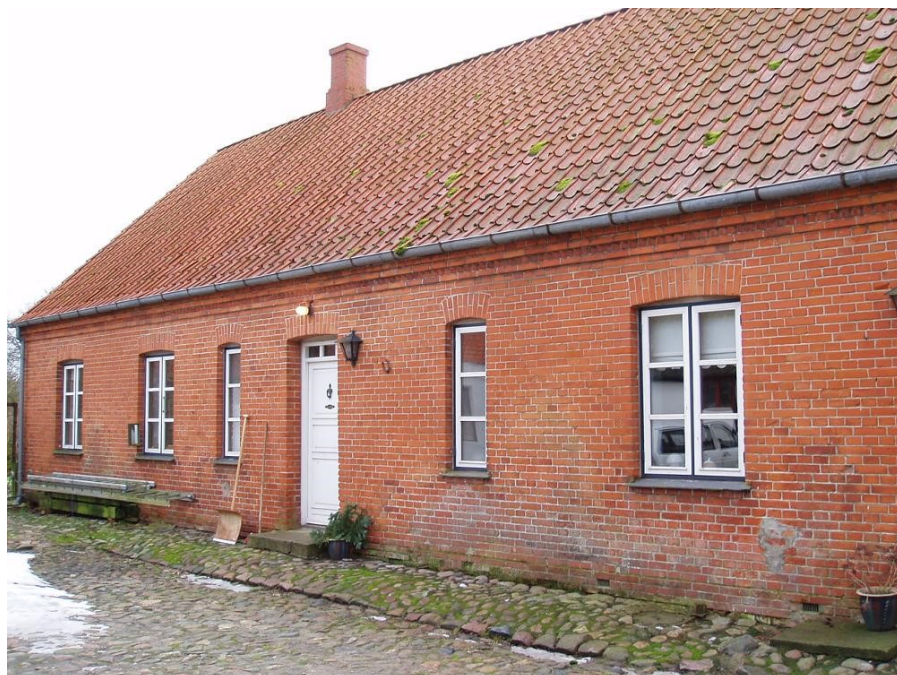
Længehus i rød blank mur med muret detaljeret gesims, muret sokkel, fine rytmiske facader og enkel tagflade, velproportioneret

Skiftet vinduer og døre

Velholdt

Begrundet i de velproportionerede og rytmiske facader, og som del af anlæg. Vinduer og døre bør ved istandsættelse eller udskiftning føres tilbage til oprindelige materialer og udtryk. Oprindelige bygningsdele bør bevares.
