Nordgade 7

Registrering foretaget
2006

5d Nyord Ø, Nyord

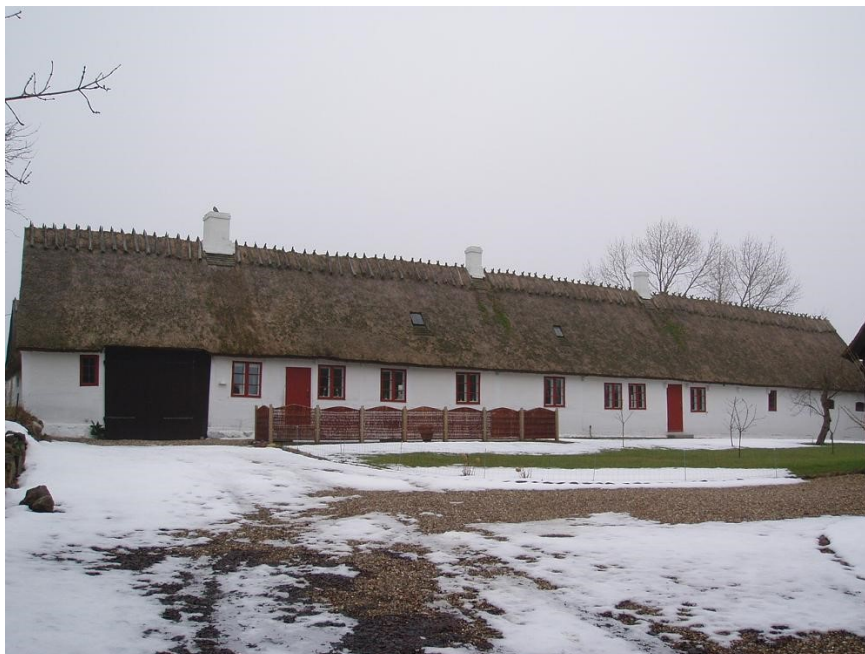
Arkitektonisk fremtræder Nordgade 7 i det ydre som et særdeles velbevaret, traditionelt trelænget gårdanlæg. Udtrykket er enkelt og meget homogent med gennemgående hvidkalkede mure, traditionelle vinduer og døre samt ubrudte tagflader. Farvesætningen er ligeledes enkel, holdt i hvid, rød og sort. Særlig markant er den lange beboelselænge med de tre karakteristiske skorstene samt de næsten ubrudte, overkalkede murflader mod vest og nord.

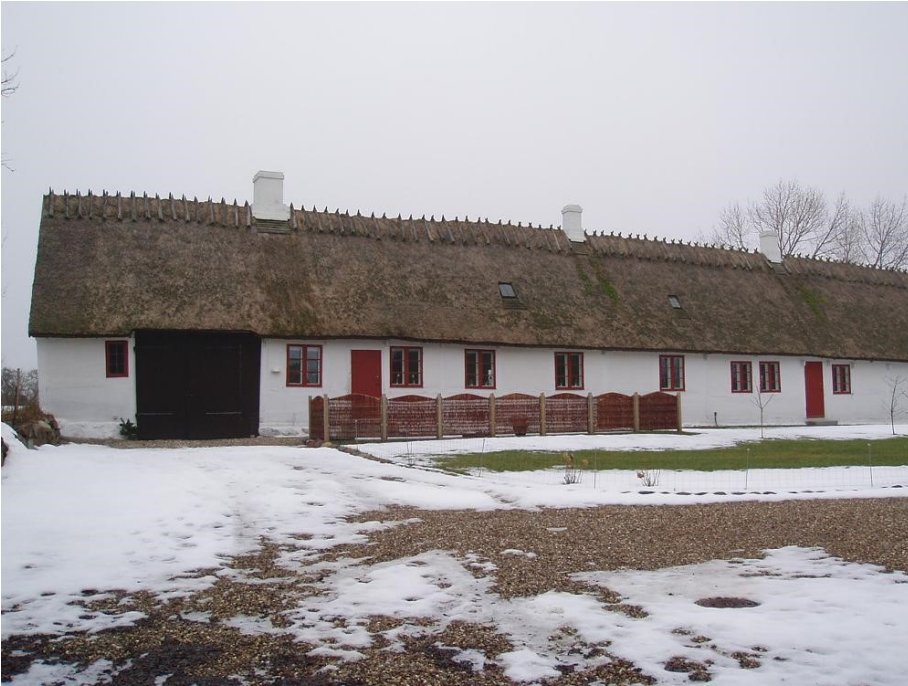
En af de velbevarede lange smukke stuehuse og gårdanlæg, har bevaret sit enkle udtryk i facaderne.
