Hyldevej 1 bygning 2

Registrering foretaget
2006
Opdateret 2021

Lolles gård

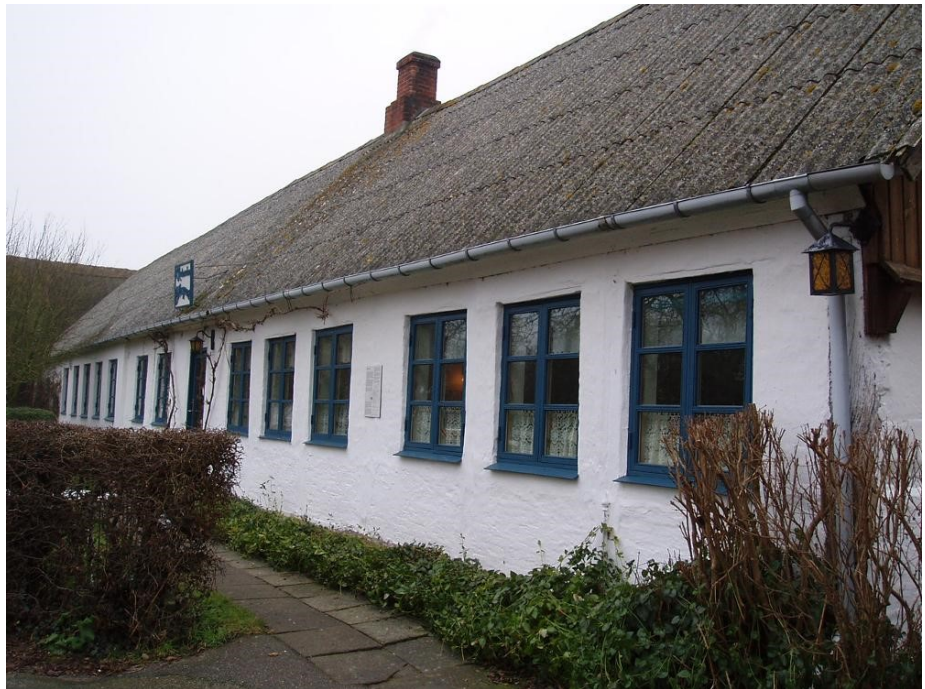
Overkalket bindingsværk, fint langt stuehus med rytmisk sydfacade og sugfjæl. Nordfacaden har en stor udbygning.

Skiftet døre, vinduer og tagbeklædning.

Velholdt.

Begrundet i den lange rytmiske facade mod gaden, miljøværdigen og den kulturhistoriske betydning, og som del af gårdanlæg. Tag, facader, vinduer og døre bør ved istandsættelse eller udskiftning føres tilbage til oprindelige materialer og udtryk. Oprindelige bygningsdele bør bevares.

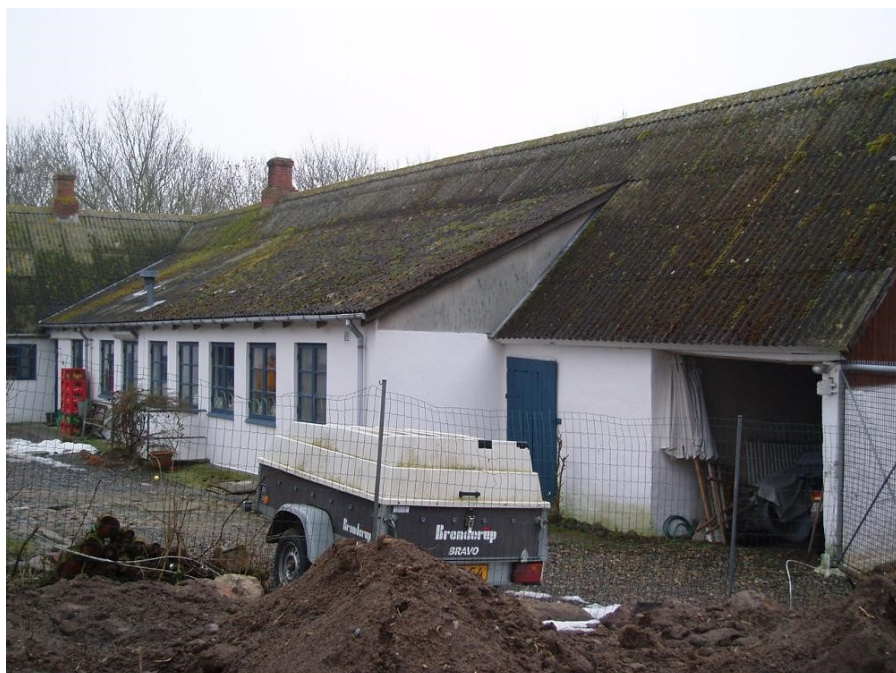
Tilstand 3
