## Nordgade 15

Registrering foretaget  
2006

59c Nyord Ø, Nyord

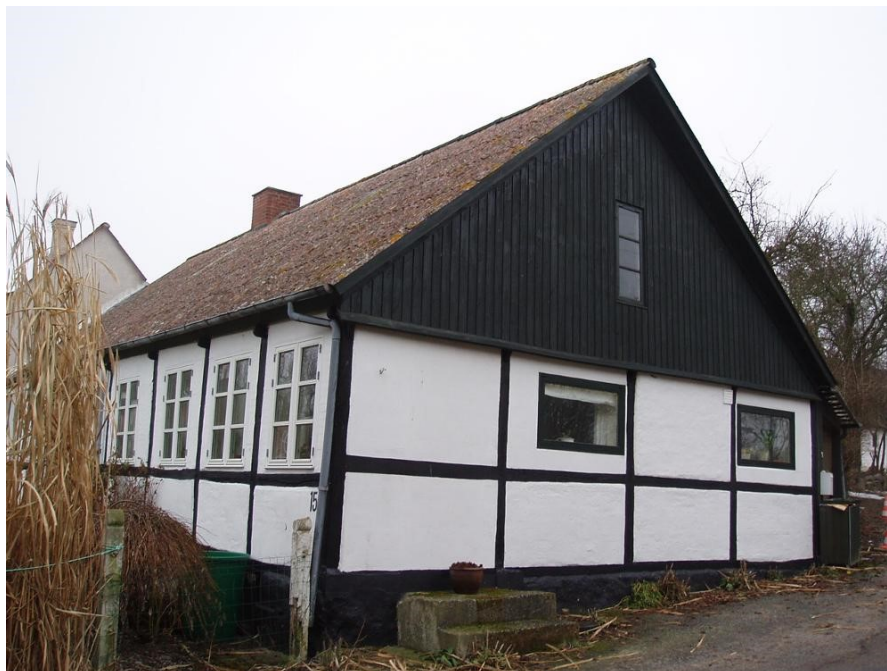
8 fags bindingsværkshus, rytmisk gade-  
facade med halvtag ved indgang, gavl  
ombygget, bagfacade delvis muret.

Velholdt med ældre eternittag

God rytmisk gade-  
facade, der har beva-  
ret sit enkle udtryk.
