Møllestangsvej 4A bygning 3 og 4

Registrering foretaget
2006
Opdateret 2021

Betegnelse:
Lodsgården

Matr. nr.
3a Nyord Ø, Nyord

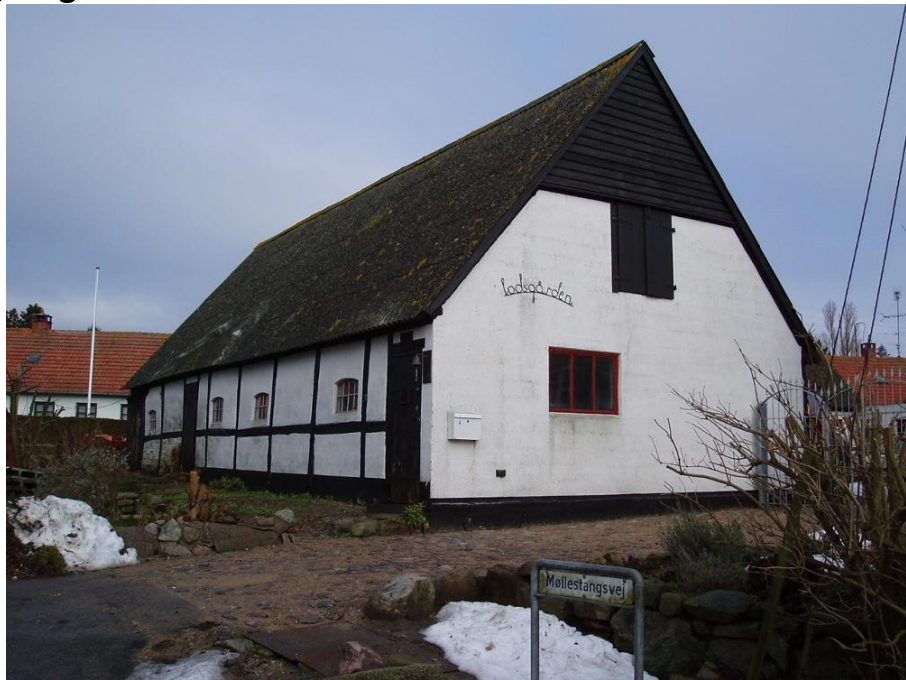
Gavle—murede eller bindingsværk, facader i bindingsværk, fladbuede jernvinduer, revledøre, og revledøre som læsselem i gavle.

Få ændringer—herunder en eller to gavle er murede og vindue i de samme gavle er ændret.

Del af 4 fløjet anlæg. Facader og nogle gavle virker oprindelige. Ændrede tage, facader, vinduer, døre og porte bør ved istandsættelse eller udskiftning føres tilbage til oprindelige materialer og udtryk. Oprindelige byg-

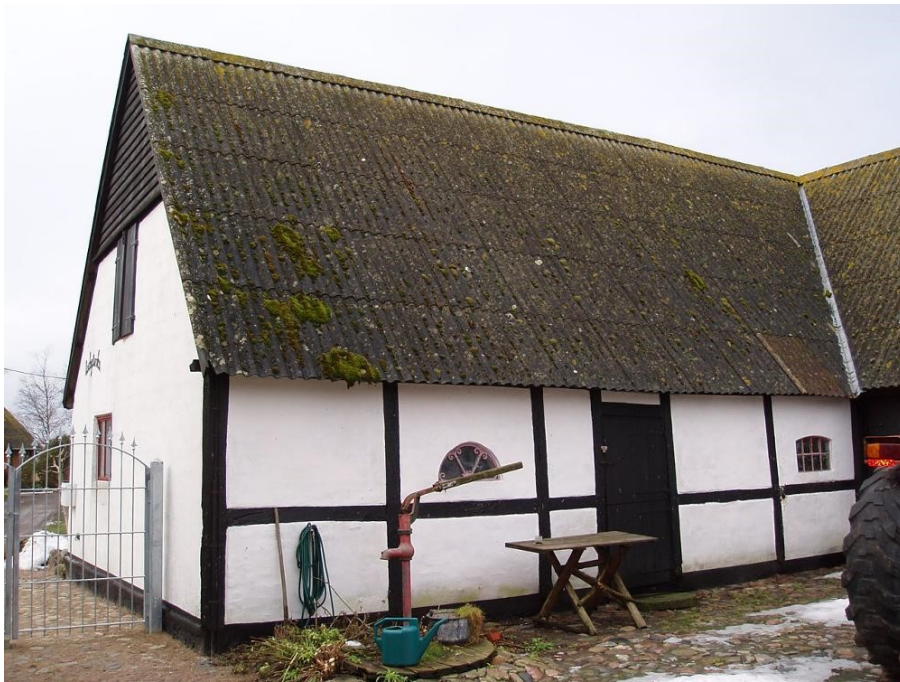
Bindingsværk uden fyldtømmer
(sidebåndskonstruktion)

Tagdækning: Skifer, asbestcement
Ydervæg: Bindingsværk (med udvendigt
synligt træværk)
