## Nordgade 6

Registrering foretaget  
2006

57c Nyord Ø, Nyord

Rækkehus

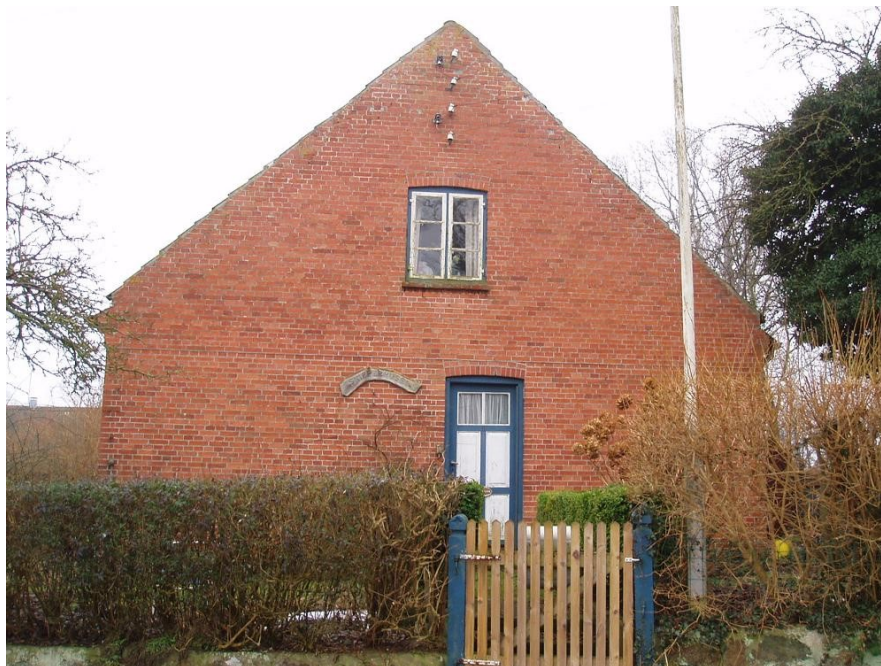
4 fags hus i blank rød mur med savtakket gesims, granit sokkel, kehlet fuger, god rytme i østfacade,, enkel gavl

Ældre vinduer og fyldningsdør, ny dør, skiftet tagbeklædning, og nyere tagvinduer

Forsømt, især vinduer og fugning

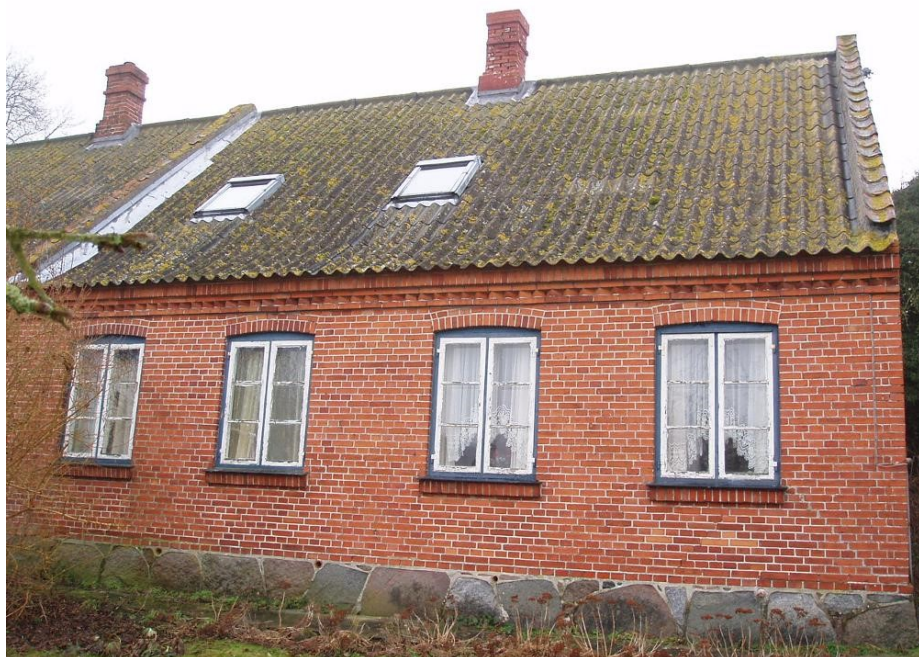
Grundet sin rytmiske sydfacade, bevaret meget af sit udtryk.
