## Hans Henrikstræde 8

Registrering foretaget  
2006  
Opdateret 2021

Rækkehus

1902  
Ombygget 1946

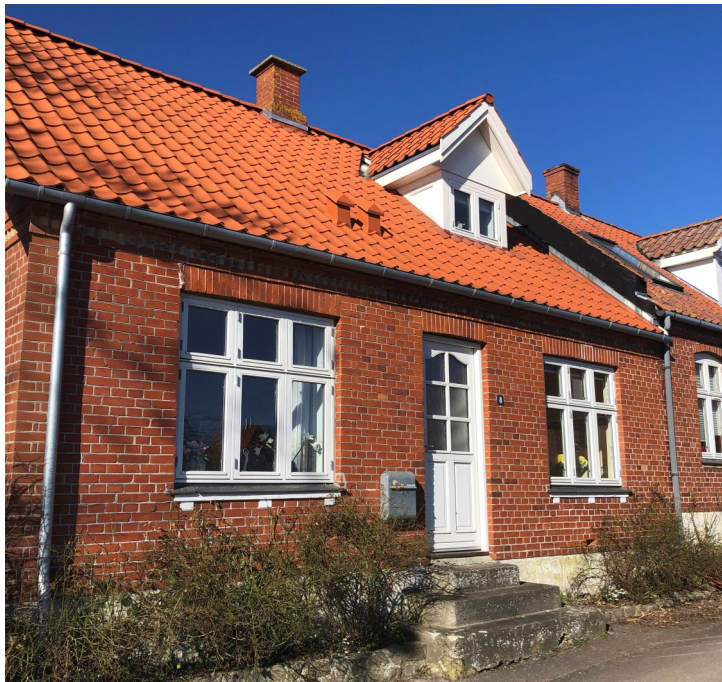
Rød blank mur med detaljeret gesims med gult bånd i øst / vestfacade, gavlfærdig, fin let udsmykket symmetrisk, forskellige kviste en slags på hver side af taget, gavlfærdig.

Døre og vinduer skiftet, to nyere kviste, der er forskellige. Nyt tag med udhæng på gavlfærdig mod vandet / havnen.

På grund af sin miljømæssige værdi og fin let udsmykkede symmetriske gadefacade. Kviste bør ved istandsættelse eller udskiftning føres tilbage til materialer og udtryk svarende til husets alder. Oprindelige bygningsdele bør bevares.
