Nyord Bygade 1 bygning 2

Registrering foretaget
2006

63 Nyord Ø, Nyord

Bygning til landbrug

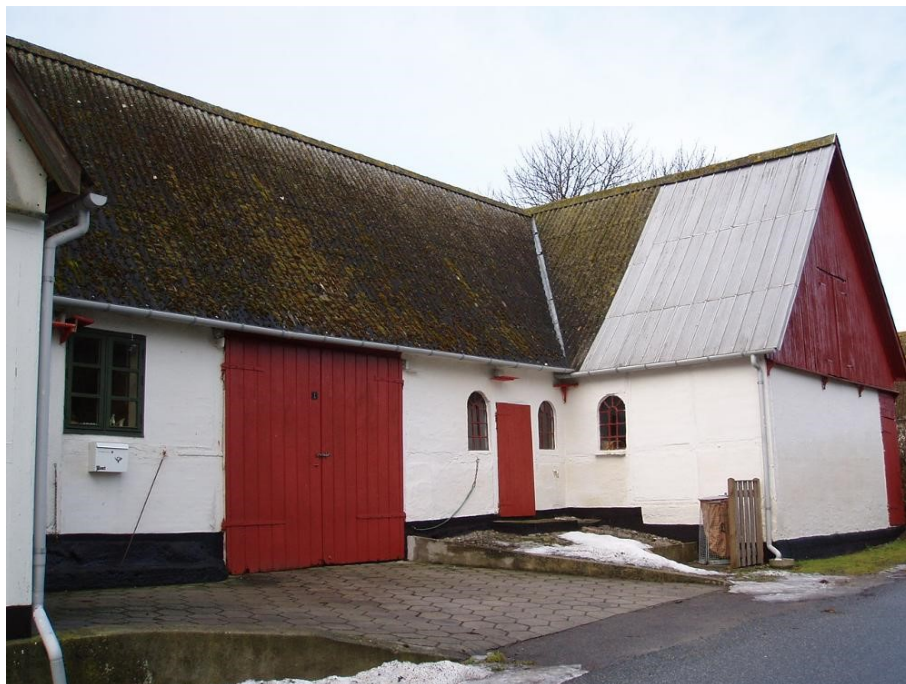
Kalket bindingsværklænger med rundbuede jernvinduer, revleporte, sugfjæl, gavl med træbeklædt gavltrekant, fine noget lukkede facader.

Skiftet tagbeklædning

Velholdt

Bevaret sit udtryk med stald og lade, del af anlæg
